Dilemas na Preservação da Arquitetura Moderna

O Edifício da Faculdade de Arquitetura da USP

Maria Lucia Bressan Pinheiro (mlbp@usp.br)

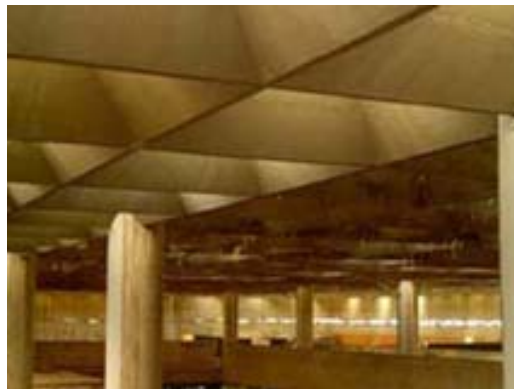
Figura 2: A continuidade espacial característica da FAUUSP. Em primeiro plano, parte da estrutura de cobertura já recuperada.

Dado o regime político instalado a partir do movimento militar de 1964, a proposta pedagógica revestia-se também de forte viés de oposição ao governo ditatorial do período, objetivando o restabelecimento da democracia e do respeito aos direitos humanos, o que se exprime claramente na arquitetura do edifício, com seu grande salão para realização de assembleias - uma verdadeira praça - e a coletivização geral dos espaços: a *continuidade espacial* a que se refere Artigas.

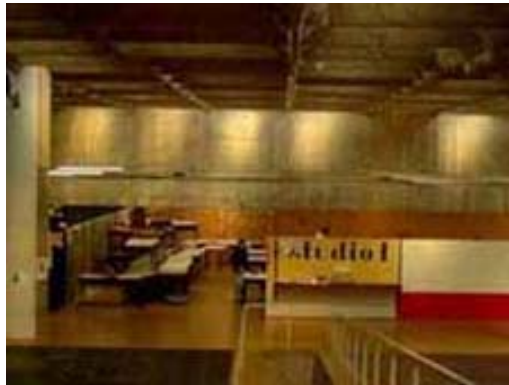
Figura 3: Os estúdios da FAUUSP

De fato, não há instalações elétricas disponíveis para um número tão elevado de computadores (mesmo que a universidade dispusesse de recursos suficientes para adquiri-los - o que já é um outro problema); porém, a própria continuidade espacial característica do prédio, configurada na ausência de portas e de paredes divisórias completas, impossibilita a permanência destes aparelhos no local, por problemas de segurança.

Esta utilização intensiva dos estúdios, aliás, nunca foi plenamente conseguida, seja pela dispersão inevitável num espaço aberto de grandes dimensões, seja pelo desconforto térmico imperante, seja por fatores alheios ao edifício em si, como a localização da própria cidade universitária e os meios de transporte ineficientes, que obrigam os alunos a deixar o prédio dentro de determinados horários para não amargar horas e horas nos pontos ou dentro dos ônibus.

Mas os estúdios são parte indissociável do edifício e seu programa, a proposta de ensino. Como alterá-los, como subdividi-los e fechá-los, sem descaracterizar irremediavelmente o prédio?

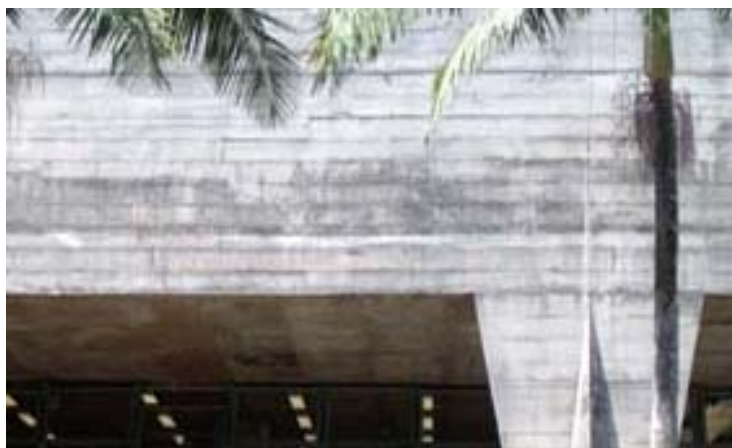
Figura 4: A degradação do concreto nas empenas externas do edifício

Esta utilização extensiva do concreto pelos arquitetos modernos está ligada a suas grandes possibilidades plásticas e estruturais, assim como ao aspecto econômico apontado acima. Subjacente a sua grande aceitação está também a crença na indestrutibilidade/inalterabilidade do material - a “pedra artificial” por excelência, capaz de desafiar o tempo e o clima. De fato, a atitude usual é a de desconsiderar totalmente a necessidade de quaisquer medidas de manutenção das superfícies de concreto. Ora, hoje são plenamente conhecidas as alterações sofridas pelos materiais - mesmo os menos porosos, como alguns tipos de pedra “natural” - diante da crescente agressividade do meio ambiente. O uso extensivo do concreto aparente, numa obra das dimensões da FAUUSP, tem colocado inúmeros problemas a serem equacionados, do ponto de vista da restauração do material - cujo envelhecimento e degradação superficial são evidentes nas empenas externas do edifício.

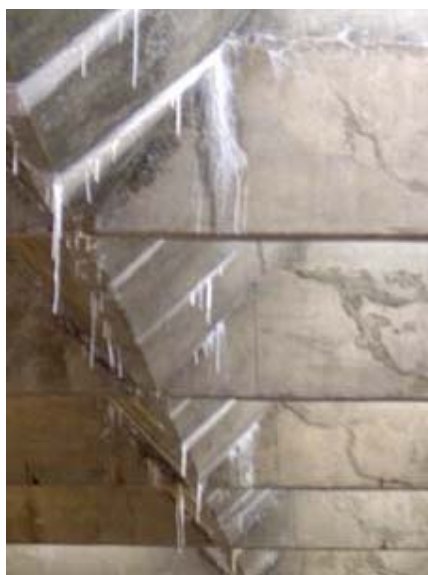
Figura 5: Estalactites da cobertura, decorrentes das reações químicas do concreto em contato com a água

Tudo isto, somado às dimensões efetivamente gigantescas do prédio da FAU, acarretou problemas bastante sérios, notadamente na grelha de cobertura, como tem sido evidenciado em reformas recentes. O escoamento das águas pluviais nunca foi plenamente eficaz devido à falta de caimento das canaletas da cobertura, acarretando a impregnação da estrutura com umidade devido ao empoçamento da água em alguns pontos. Esta situação danificava a armadura metálica das vigas pelas reações químicas, ocasionando as famosas estalactites e estalagmites das rampas. E, mais grave ainda, o progressivo aumento do peso da cobertura ocasionou o seu selamento, o que por sua vez deformou visivelmente as paredes divisórias das salas de aula, substituídas por um material diverso do original já há mais de dez anos. Mais recentemente, a imprevista pressão da cobertura sobre os apoios verticais levou à necessidade de reforçar as fundações de um dos pilares externos da estrutura, que passou a apresentar acentuado recalque diferencial.

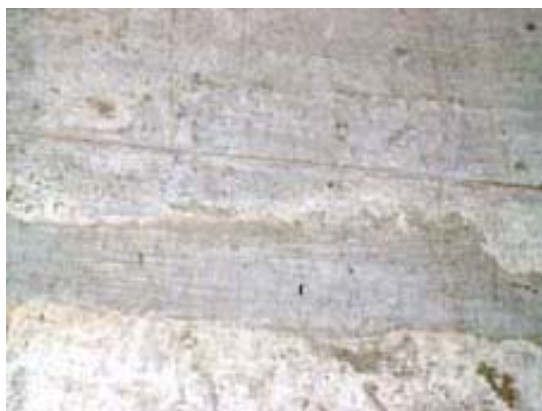
Figura 6: Remendos na superfície de concreto aparente, prejudicando a textura do material

Por outro lado, a solução dos problemas da cobertura vem implicando em inúmeras intervenções nas superfícies de concreto aparente - perfurações, raspagens, preenchimentos, etc. - que constituem verdadeiros “remendos”, interferindo no efeito da textura do material originalmente previsto. Na tentativa de minizar o prejuízo, muitas superfícies de concreto foram estucadas. E, heresia das heresias, chegou-se até mesmo a pintar as superfícies internas dos domos de algumas salas de aula de “cor de concreto”, numa intervenção inaceitável para o menos brutalista dos arquitetos modernos.
